Weryfikacja wysokości wybranych wierzchołków Masywu Ślęzy

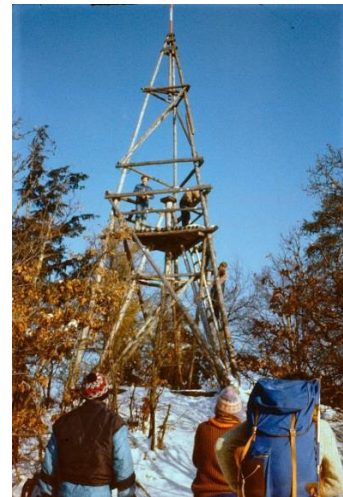
Nieistniejąca już wieża triangulacyjna na jednym z wierzchołków Raduni (zdj. K. Jaworski, 1.12.1985 dzięki uprzejmości autora – pozdrawiamy!)

Również Radunia, której wysokość w większości źródeł podawana jest jako 573 m n.p.m. jest idealnym obiektem pomiarowym ze względu na obecność punktów osnowy wysokościowej. Należy wspomnieć, iż przynajmniej do wiosny roku 1987 (informacja od K. Jaworskiego ☺), na jednym z wierzchołków Raduni znajdowała się drewniana wieża triangulacyjna. Do dziś pozostało po niej zaledwie kilka spróchniałych belek.

- Najwyższym punktem Geiers Berg była środkowa kulminacja o wysokości 582 m n.p.m., jednak po zmianie nazwy na Radunię (zarządzenie w 1953 roku), przypisano jej wysokość 573 m n.p.m. z niższej kulminacji – tej, na której stała wieża triangulacyjna.

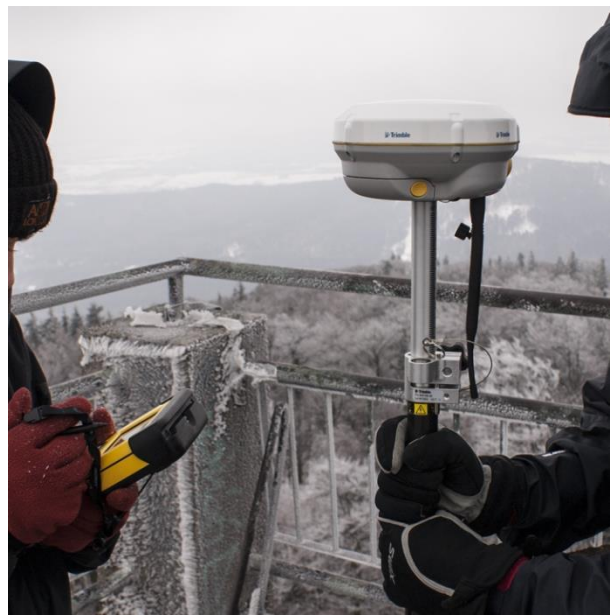
Pomiar geodezyjny szczytu wieży widokowej na Ślęży (zdj. A. Robak, 3.03.2013)

W następnej kolejności pomierzono wysokość szczytu wieży widokowej, znajdującej się na szczycie Ślęży. Ze względu na huraganowy wiatr udało się pomierzyć jedynie poziom posadzki betonowej na wieży widokowej, który znajduje się na wysokości **729,25 m n.p.m.** Nie znaleziono informacji o poprzednich pomiarach. Dokładność wyznaczenia wysokości wynosi również +/- 2 cm.
